# 长治市第十七中学校新建宿舍楼项目 水土保持方案报告表

建设单位：长治市第十七中学校  
编制单位：山西和清环保科技发展有限公司

二〇二二年二月

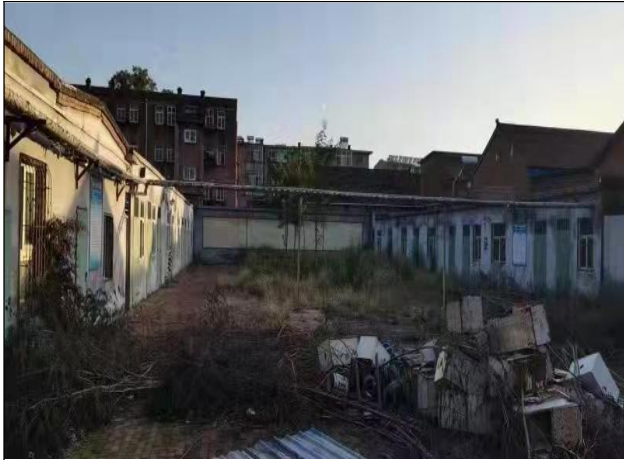
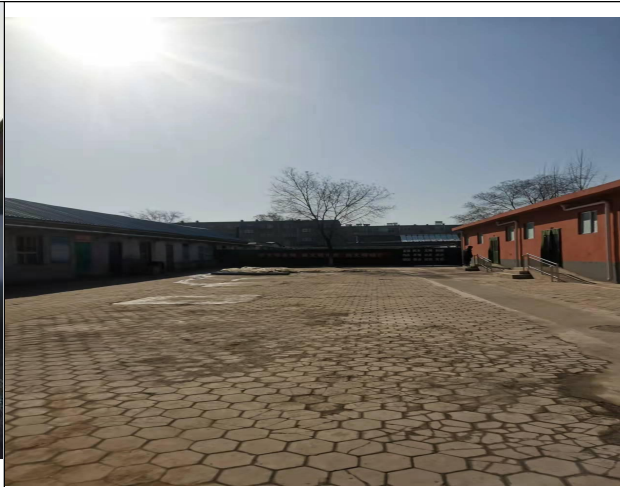
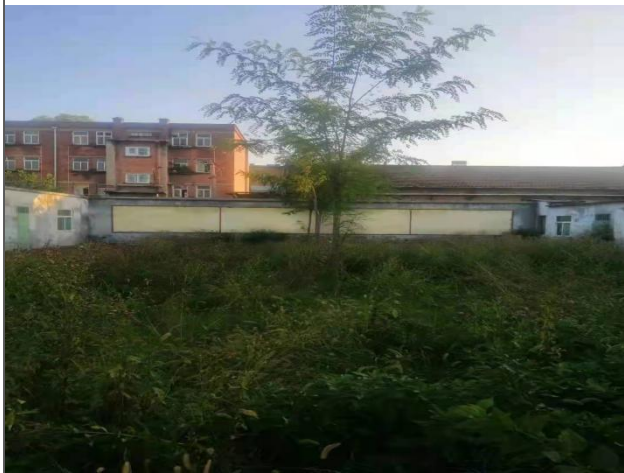
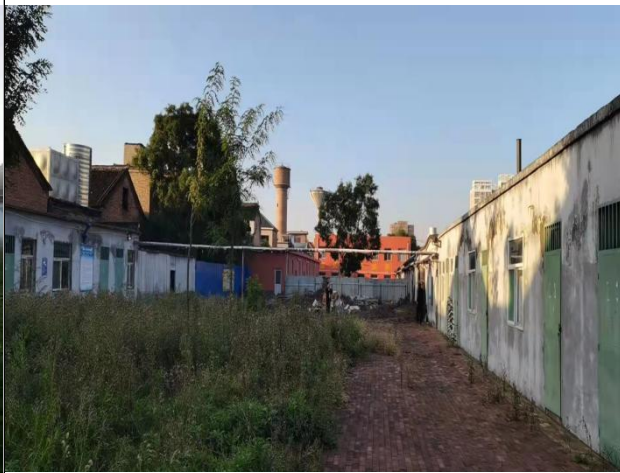
现场照片

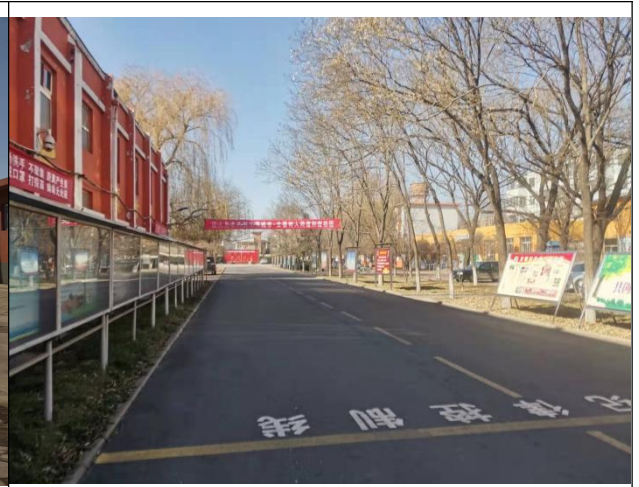
进场道路
